高齢者のためのバリアフリー対策の検討

教員名：小林宏光，藤田三恵

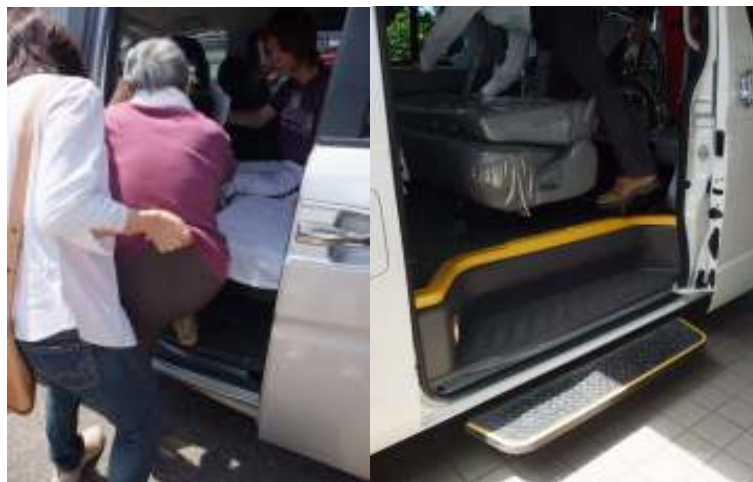
写真1 車両への乗り込み

車いす利用者の場合はリフトの付いた特殊車両を用いるが、歩行可能な高齢者の場合は通常のスライドドアから乗車する。この場合でも介助が必要である場合が多い。専用車両では乗車時にステップがせり出してくるものもあるが(右写真)、一般車両を用いる場合では15・20cmほどの高さの踏み台を用意している場合も見られた。

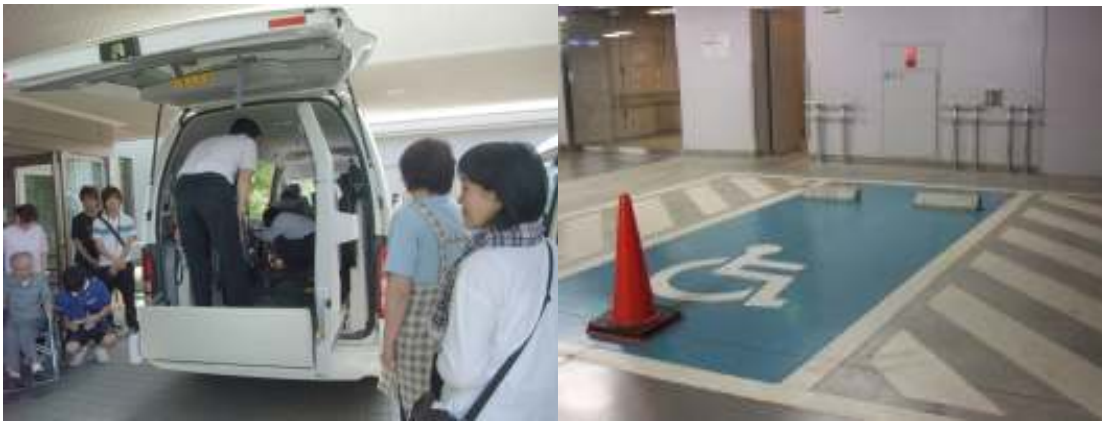
写真 2 車いすの車両への乗降と障害者用駐車スペース

車いす用の福祉車両への乗り降りには、車体側面ではなく後部にスペースが必要であるが、障害者用駐車場には横方向にスペースがあるものの後方にはあまり余裕がない。

商業施設・公共施設で比較的最近造られたものでは手すりや障害者用トイレなどの設備面ではかなり充実していたが、それでも改善の余地が考えられる。具体的な一例を挙げれば車いす用の駐車スペースである。車いすに対応した車両は様々な形式があるが、多くの場合車いすは自動車の後部から出し入れする。であるならば、車いす利用者の乗降のためには横方向よりも縦方向にスペースが必要である。しかしながら、多くの場合車いす用駐車スペースには横にスペースがとられており、実態にそぐわない。この点には改善の余地があると思われる。

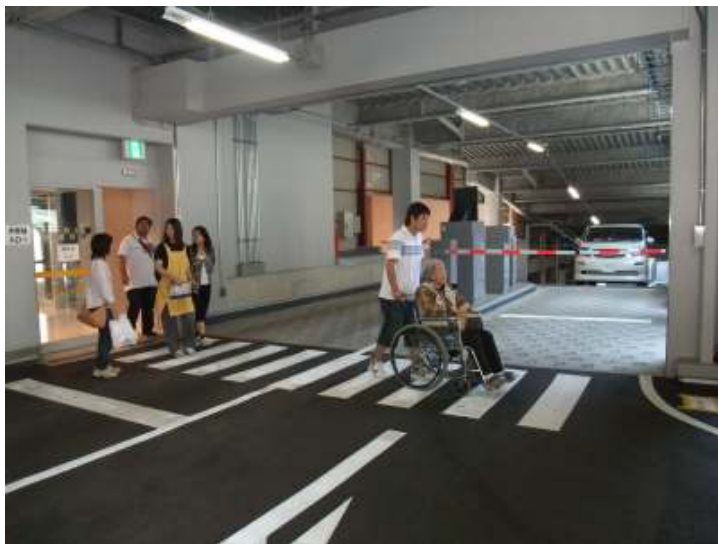
写真 3 駐車場内での移動

大型商業施設の駐車場から店内に移動する。駐車位置から店内入り口までの距離は 20m ほどであるが、一般客の車両の間を縫っての移動なので、極めて時間がかかる。
